## Travaux d'urgence de curage et de réhabilitation d'ouvrages de drainage des eaux pluviales dans le District d'Abidjan

Dans le but de mettre à niveau ces ouvrages et garantir leur fonctionnement optimal et aussi en réponse aux sollicitations des usagers, l'Office a initié des travaux de curage et de réhabilitation des ouvrages de drainage dans les Communes du District d'Abidjan.

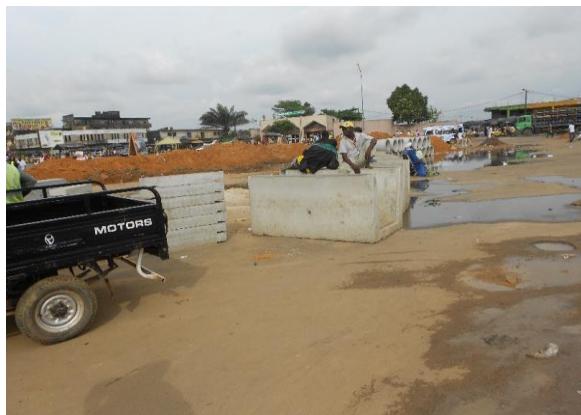
Figure 05 : Fouille et fournitures d'ouvrages

- Fourniture et pose de 36 ml de conduites PVC évacuation Ø400 au rond-point de la gendarmerie ;
- Fourniture et pose de 45 ml de caniveaux en béton armé de section 80x80 dans le marché ;
- Fourniture et pose de 10 ml de dalots en béton armé de section 80x80 dans le marché ;
- Fourniture et pose de 55 ml de buse de diamètre 800 pour le renforcement du pertuis de fond de la cuvette ;
- Construction de 03 regards.

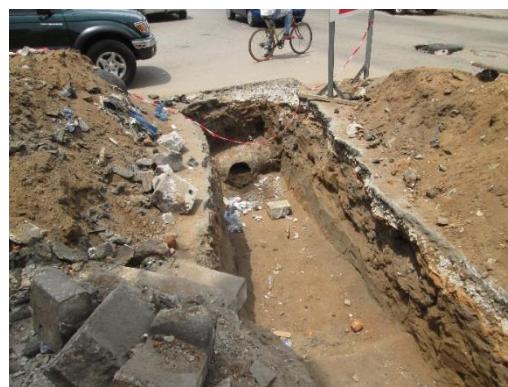
Figure 06 : Fouille pour pose de canalisation d'assainissement

- Réhabilitation de réseaux unitaires à l'Avenue 16, rue 15 à 17 :
  - Dépose de 11 ml de buses Ø 600 ;
  - Fourniture et pose de 7 ml de canalisation en PVC Ø 315 ;
  - Fourniture et pose de 4 ml de canalisation en PVC Ø 500 ;
  - Construction d'un regard à tampon.
  - Démolition et réfection de 25 m<sup>2</sup> de chaussée lourde.
- Réhabilitation de réseaux unitaires à l'Avenue 8, rue 5 :
  - Fourniture et pose de 20 ml de canalisation en PVC Ø 400 ;
  - Fourniture et pose de 52 ml de canalisation en PVC Ø 500 ;
  - Construction de 04 regards ;
  - Démolition et réfection de 45 m<sup>2</sup> de chaussée lourde.

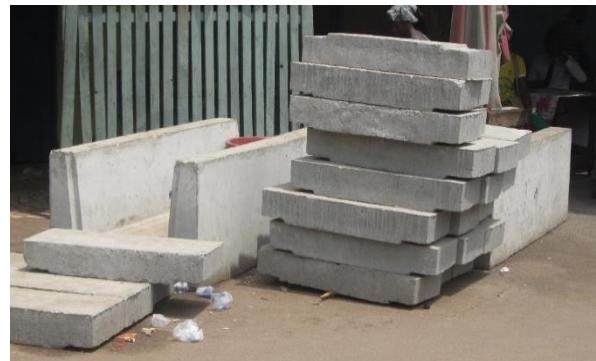
Figure 07 : Fournitures de dalot 60x50 et de caillebotis

- Réhabilitation de réseau unitaire à la rue des écoles
  - Fourniture et pose de 9 ml de dalots 60 x 50 ;
  - Démolition et réfection de 15 m<sup>2</sup> de chaussée lourde.

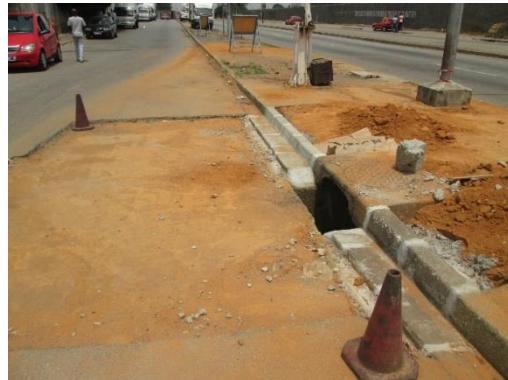
Figure 08 : Travaux de réparation d'un effondrement de conduite

- Réhabilitation du réseau d'évacuation des eaux pluviales sur le boulevard du canal, près de RIMCO
  - Fourniture et pose de 4 ml de buses Ø 600 en béton armé ;
  - Fourniture et pose de 4 tampons de regards ;
  - Démolition et réfection de 45 m<sup>2</sup> de chaussée lourde ;
  - Fourniture et pose de 4 ml de bordure T2CS2.
  -

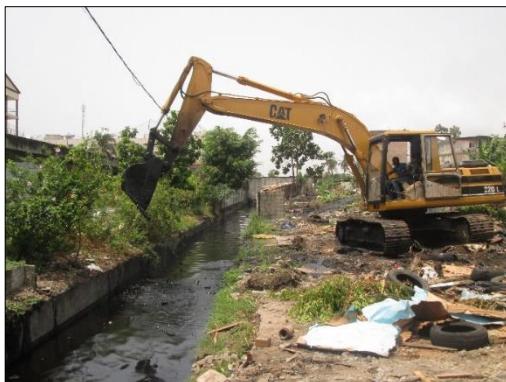
Figure 09: Dégagement de la servitude du canal avant

- Curage du canal des eaux pluviales du prolongement de la rue du 07 Décembre, commune de Marcory
  - Curage du canal 3 m x 2,5 m : 5 930 m<sup>3</sup> ;
  - Curage de 480 ml de caniveaux.
