Travaux d'urgence de curage et de réhabilitation d'ouvrages de drainage des eaux pluviales dans les douze (12) Chefs-lieux de Région de Côte d'Ivoire et dans certaines villes

Au titre de l'année 2014, le plan d'actions prévoyait de nouveaux travaux de réhabilitation et de réalisation des ouvrages de drainage dans douze (12) Chefs-lieux de Région de Côte d'Ivoire.

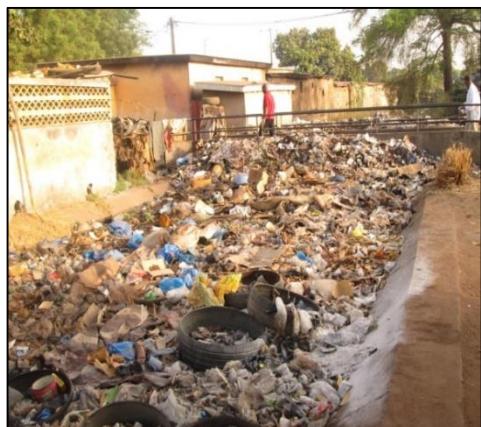
Figure 10: Canal primaire obstrué de déchets ménagers

- Réalisation de canal bétonné (4.50 x 1.30) sur 10 ml ;
- Curage de caniveaux de section variable sur 140 ml ;
- Curage de dalot et buses de section variable 350 ml ;
- Travaux divers de génie civil (réhabilitation d'ouvrage en béton armé, réfection de chaussée, perré maçonnable, engazonnement,...).

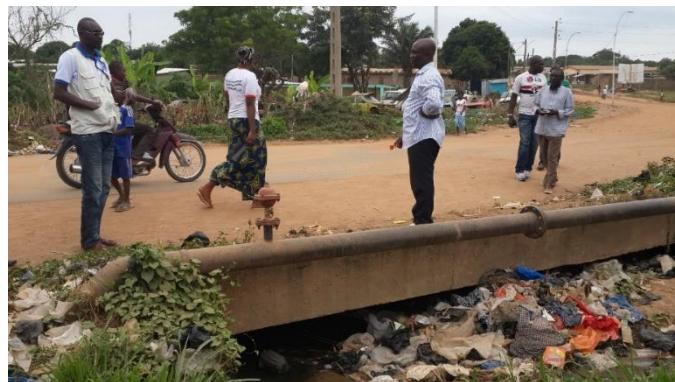
Figure 11 : Dalot ensablé à curer

- Fourniture et pose de 150 ml de caniveaux 100x100 ;
- Fourniture et pose de 60 de caniveaux 120x120 ;
- Rectification du lit de canal en terre et de la rivière Wamo sur 200 ml ;
- Travaux divers de génie civil (déblais, remblais, ...).

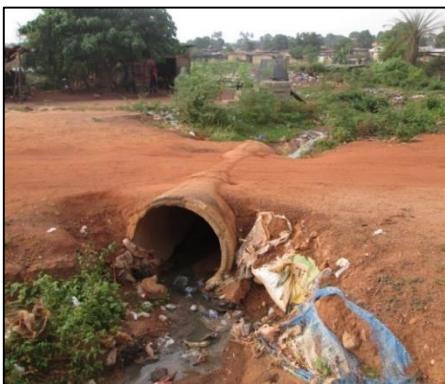
Figure 12 : Passage sous voie dégradé, à réhabiliter

- Curage de canal en terre de section variable sur 480 ml ;
- Curage caniveaux 1.00x1.00 sur 500 ml ;
- Curage de dalot et buses de section variable sur 70 ml ;
- Ouverture d'un chenal de 4.00x2.00 sur 120 ml ;
- Fourniture et pose 14 ml de buse DN 1000.

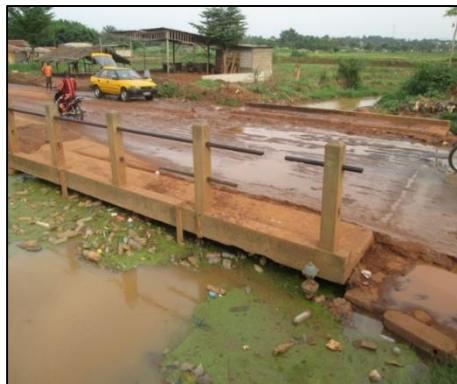
Figure 13 : Passage sous voie obstrué

- Curage de canal primaire en terre de section variable sur 1200 ml ;
- Réhabilitation de caniveaux et dalots sur 15 ml ;
- Curage buse DN 1000.

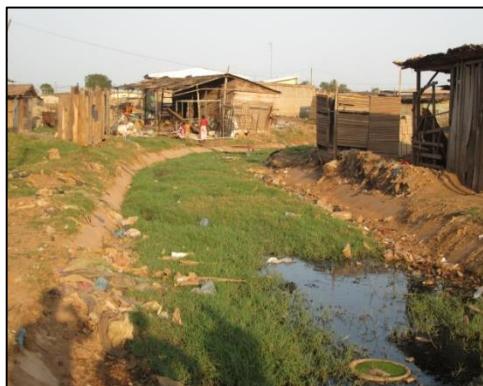
Figure 14 : Canal primaire ensablé

- Réalisation de canal de section trapézoïdal 6.00x4.00x1.00 sur 70 ml ;
- Curage de canal bétonné de section variable sur 1000 ml ;
- Curage de dalot de section de section variable ;
- Fourniture et pose de 60 ml de caniveaux de section variable.

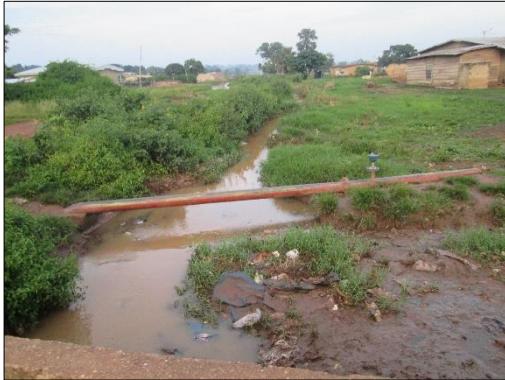
Figure 15 : Canal totalement ensablé

L'Office a effectué sur la période de septembre à octobre 2014 le curage d'un canal primaire sur un linéaire de 2,5 km pour soulager les riverains dudit canal constamment inondé.

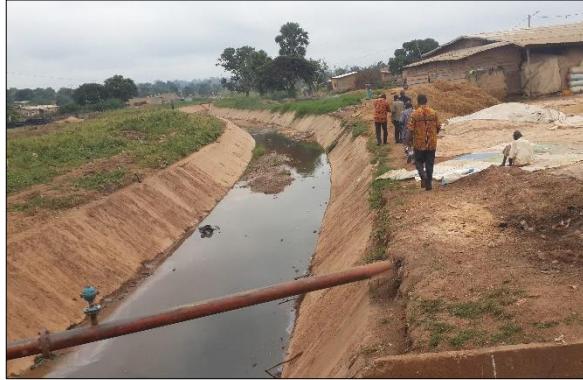
Figure 16 : Canal curé
